# D&V PLAN

- FOR ANDELSBOLIGFORENINGEN  
FREDERIKSBERG HAVE

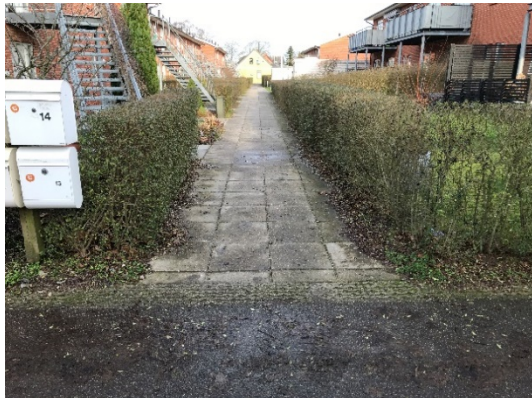
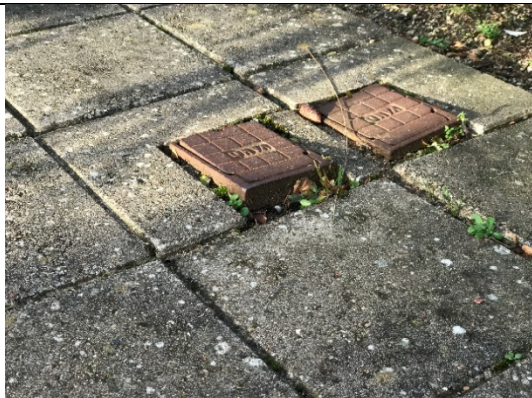
Belægning																																																			
<p><b>Beskrivelse:</b> Betonfliser på stier i området. Belastes i mindre grad ved boliger grundet let trafik da der er politik om ikke at køre på området.</p>

<p><b>Årgang:</b></p>	2007																																																		
<p><b>Tilstand:</b> Lidt lunker og kørespor. Ligger ujævnt flere steder og brønde og dæksler er ikke i niveau alle steder. Det bør sikres at der ikke er niveauforskelle som kan være skyld i faldulykker.</p>

<p><b>Skadesniveau [0-3]:</b></p>	1	<p><b>Restlevetid [År]:</b></p>	27																																																
<p><b>1 Drift:</b></p>	Oprensning af ukrudt																																																		
<p><b>2 Vedligehold:</b></p>	Udbedring af lunker																																																		
<p><b>3 Opretning:</b></p>	Ingen inden for 15 år																																																		
<p>Vurderede omkostninger pr. år i 15 år</p>

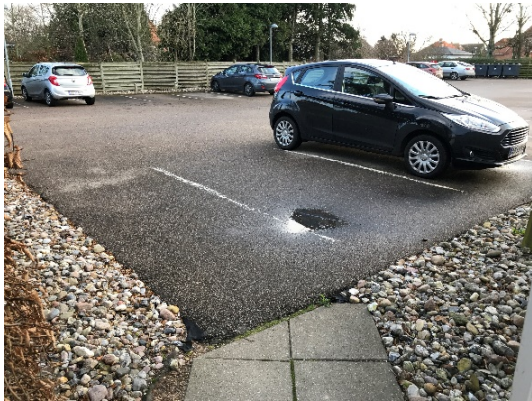
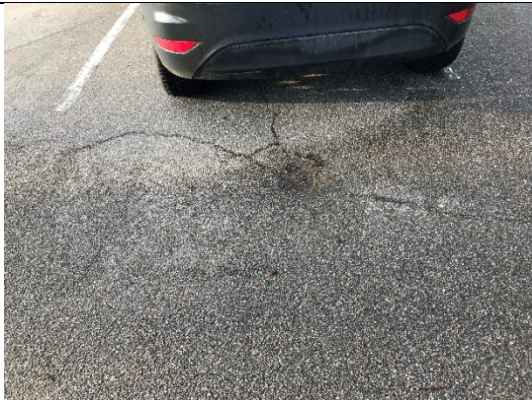
Belægning																																															
<b>Beskrivelse:</b> Asfalt på veje og parkeringspladser

<b>Årgang:</b>		2007																																													
<b>Tilstand:</b> Lidt lunger og revner, lunger bør fjernes således at isdannelse minimeres, revner udfyldes med bitumen.

<b>Skadesniveau [0-3]:</b>	1	<b>Restlevetid [År]:</b>	27																																												
<b>1 Drift:</b>	Ingen inden for 15 år.																																														
<b>2 Vedligehold:</b>	Udbedring af lunger og revner udfyldes.																																														
<b>3 Oprettning:</b>	Ingen inden for 15 år																																														
Vurderede omkostninger pr. år i 15 år																																															
kr.

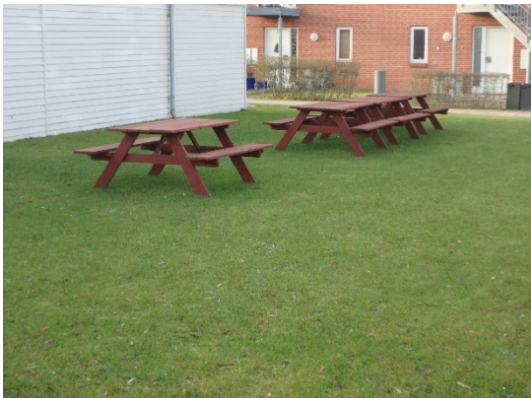
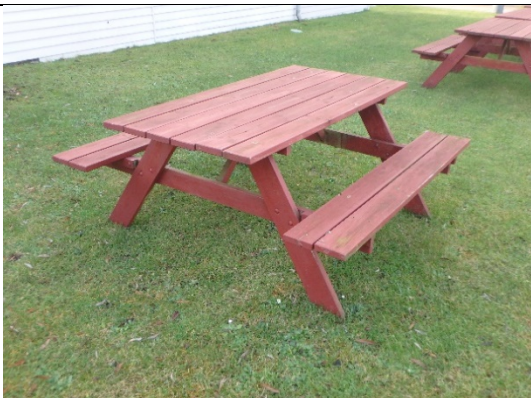
Borde/bænkesæt																																																	
<b>Beskrivelse:</b> Borde og bænkesæt er af malet træ

<b>Årgang:</b>	2007																																																
<b>Tilstand:</b> Borde og bænkesæt er i ok stand, kan med fordel sættes under udhæng i vinterperiode således at levetider forlænges

<b>Skadesniveau [0-3]:</b>	1																																																
<b>Restlevetid [År]:</b>	2																																																
<b>1 Drift:</b>	Algebehandles og males, pris er vurderet																																																
<b>2 Vedligehold:</b>	Nye borde og bænke																																																
<b>3 Opretning:</b>	Ingen inden for 15 år																																																
<p style="text-align: center;">Vurderede omkostninger pr. år i 15 år</p>

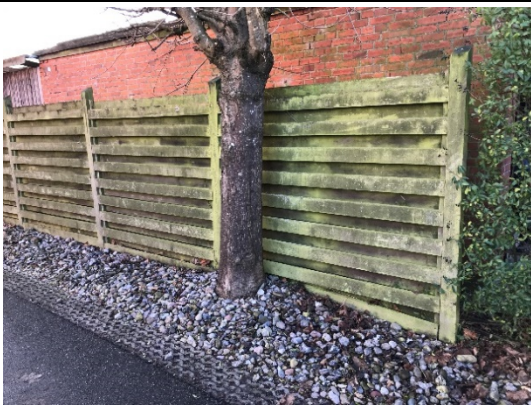
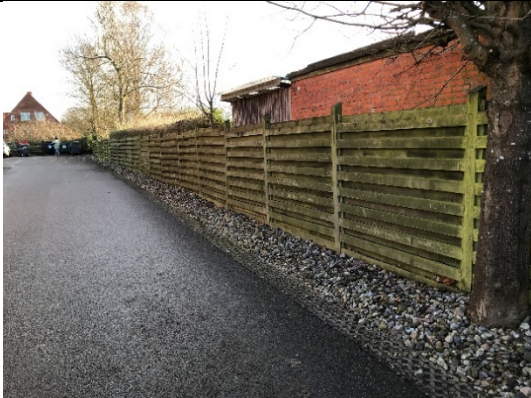
Diverse drift udearealer																																			
<p><b>Beskrivelse:</b> Hegn mod nabo består af brædder en på to, højde 1,8 m</p>

<p><b>Årgang:</b></p>	1990																																		
<p><b>Tilstand:</b> Hegn mod nabo fremstår i slidt tilstand og må forventes at blive skiftet på sigt. Da det fremstår ubehandlet efter opsætninger vil udskiftning af enkelte dele arkitektonisk set ikke være at foretrække.</p>

<p><b>Skadesniveau [0-3]:</b></p>	2	<p><b>Restlevetid [År]:</b></p>	10																																
<p><b>1 Drift:</b></p>	Ingen inden for 15 år.																																		
<p><b>2 Vedligehold:</b></p>	Udskiftning af træværk.																																		
<p><b>3 Opretnig:</b></p>	Ingen inden for 15 år.																																		
<p style="text-align: center;">Vurderede omkostninger pr. år i 15 år</p>

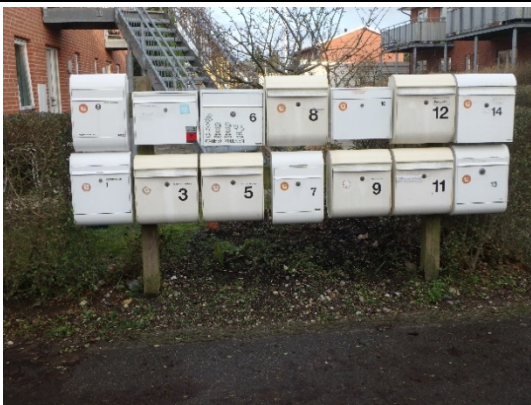
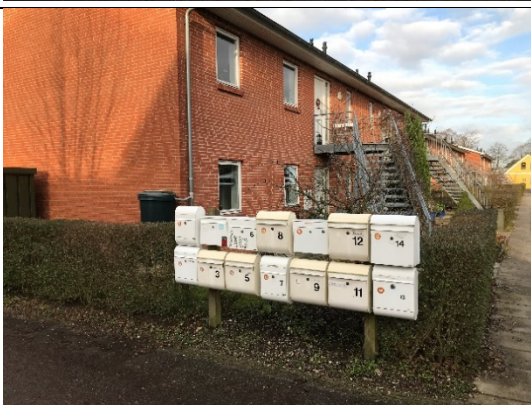
Affaldsstation																																	
<p><b>Beskrivelse:</b> Blandede størrelser og aldre.</p>

<p><b>Årgang:</b></p>	2007																																
<p><b>Tilstand:</b> Blandede størrelser og aldre, ser ud til at være op til beboerne selv</p>

<p><b>Skadesniveau [0-3]:</b></p>	1																																
<p><b>Restlevetid [År]:</b></p>	7																																
<p><b>1 Drift:</b></p>	Ingen inden for 15 år.																																
<p><b>2 Vedligehold:</b></p>	Nye postkasser med systemnøgler																																
<p><b>3 Opretning:</b></p>	Ingen inden for 15 år.																																
<p>Vurderede omkostninger pr. år i 15 år</p>																																	
kr.

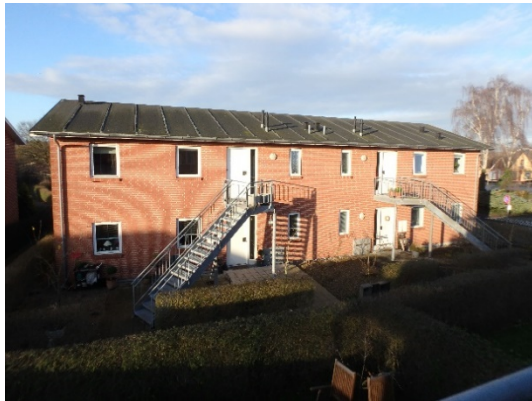
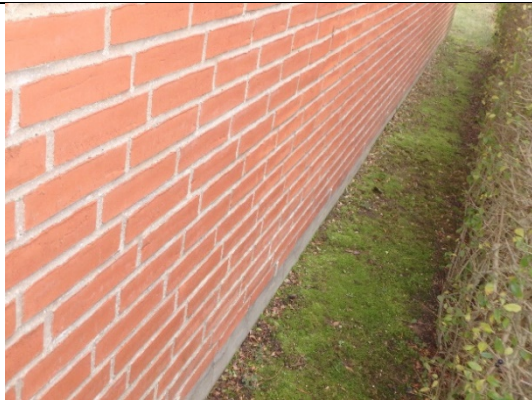
Ydervægge																																			
<p><b>Beskrivelse:</b> Ydervægge er af teglsten.</p>

<p><b>Årgang:</b></p>	2007																																		
<p><b>Tilstand:</b> Ydervægge vurderes at være i god stand, og der skal ikke gøres noget før der bliver problemer. Der er et enkelt sted konstateret at der er en skade over et vindue.</p>

<b>Skadesniveau [0-3]:</b>	0	<b>Restlevetid [År]:</b>	107																																
<b>1 Drift:</b>	Ingen inden for 15 år																																		
<b>2 Vedligehold:</b>	Reparation af murværk over vindue med revne																																		
<b>3 Opretning:</b>	Ingen inden for 15 år																																		
<p>Vurderede omkostninger pr. år i 15 år</p>

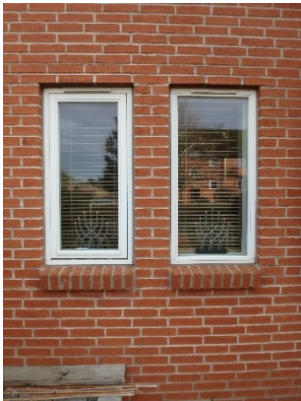
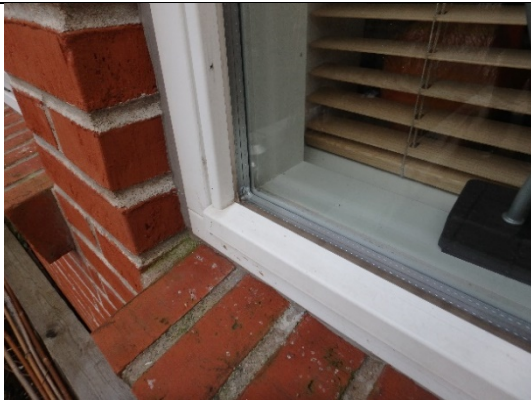
Vinduer																																																			
<b>Beskrivelse:</b> Vinduer er af træ med 2-lags energiruder

<b>Årgang:</b>	2007																																																		
<b>Tilstand:</b> Vinduer er i god stand, dog er flere tætningslister slidte.

<b>Skadesniveau [0-3]:</b>	1	<b>Restlevetid [År]:</b>	33																																																
<b>1 Drift:</b>	Vinduer skal smøres og justeres.																																																		
<b>2 Vedligehold:</b>	Udskiftning af tætningslister i vinduer, 1 x akrylmaling, vindue med 1 ramme, udv. samtidig																																																		
<b>3 Opretning:</b>	Ingen inden for 15 år																																																		
<p style="text-align: center;">Vurderede omkostninger pr. år i 15 år</p>

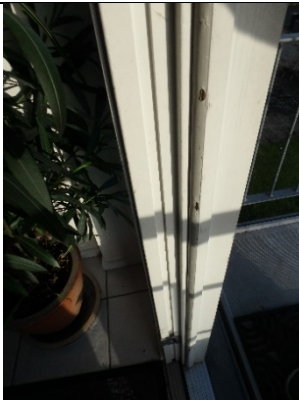
Yderdøre																																																			
<b>Beskrivelse:</b> Døre er af træ

<b>Årgang:</b>	2005																																																		
<b>Tilstand:</b> God stand, de skal dog smørres, flere tætningslister er slidte.

<b>Skadesniveau [0-3]:</b>	1	<b>Restlevetid [År]:</b>	33																																																
<b>1 Drift:</b>	Smørring og justering af døre																																																		
<b>2 Vedligehold:</b>	Udskiftning af tætningslister i døre, 1 x akrylmaling, døre																																																		
<b>3 Opretning:</b>	Ingen inden for 15 år																																																		
<p style="text-align: center;">Vurderede omkostninger pr. år i 15 år</p>

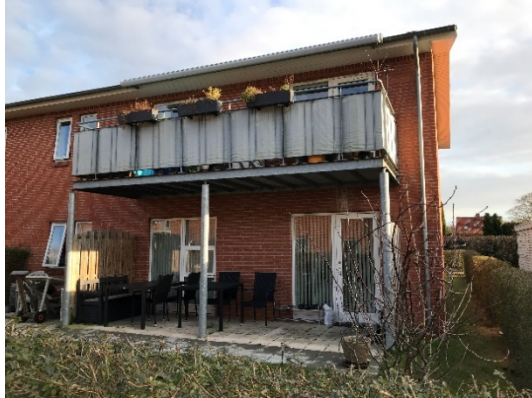
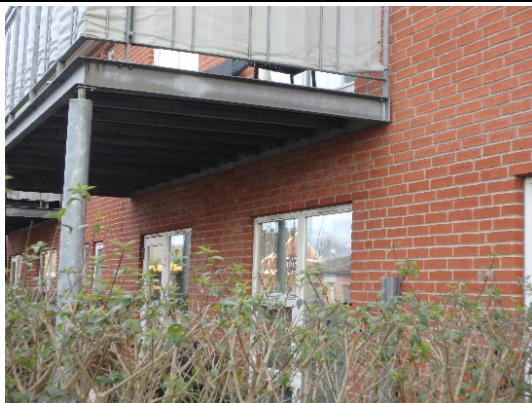
Altaner																																			
<p><b>Beskrivelse:</b> Altaner er af galvaniseret stål med platform af fibercement.</p>

<p><b>Årgang:</b></p>	2007																																		
<p><b>Tilstand:</b> De galvaniserede altaner er i god stand, dette gælder både trin og entreplatform som er et fibercementprodukt. Hold øje med samlinger og bolte for rustdannelse eller tæring, og behandl disse med forzinkningsmaling.  Undersøgelse af mulige fugtskader via fastgørelser i ydervæg. Det anbefales at der laves boreprøver og udtages prøver for fugt/skimmel. EBAS kontaktes eventuelt.</p>

<b>Skadesniveau [0-3]:</b>	3	<b>Restlevetid [År]:</b>	47																																
<b>1 Drift:</b>	Ingen inden for 15 år.																																		
<b>2 Vedligehold:</b>	Undersøgelse af mulige fugtskader																																		
<b>3 Opretning:</b>	Ingen inden for 15 år.																																		
<p>Vurderede omkostninger pr. år i 15 år</p>

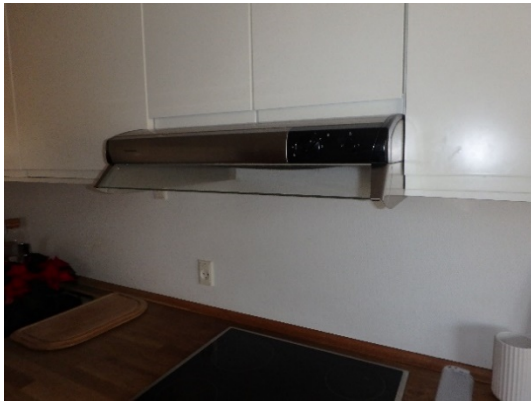
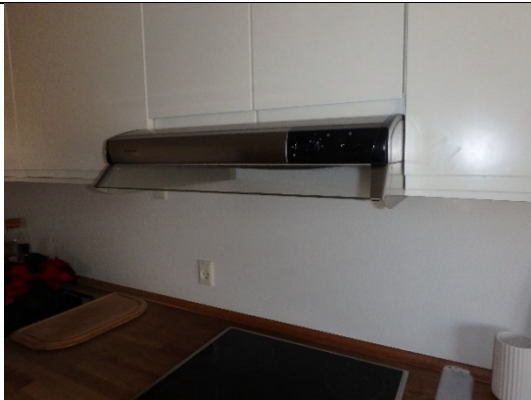
Emhætter																																			
<b>Beskrivelse:</b> Emhætter er mekaniske

<b>Årgang:</b>	2007																																		
<b>Tilstand:</b> Emhætter larmer og flere har sat dem i en midterstilling så de ikke laver grundventilation.

<b>Skadesniveau [0-3]:</b>	2	<b>Restlevetid [År]:</b>	7																																
<b>1 Drift:</b>	Ingen inden for 15 år.																																		
<b>2 Vedligehold:</b>	Ingen inden for 15 år																																		
<b>3 Opretnig:</b>	Udskiftning af emhætter																																		
<p style="text-align: center;">Vurderede omkostninger pr. år i 15 år</p>

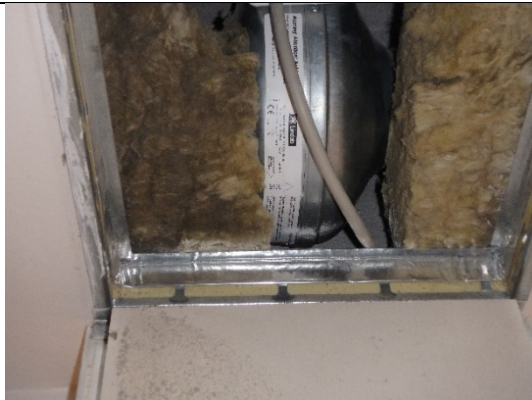
Badeværelsesventilatorer																																			
<b>Beskrivelse:</b> Udsugning fra badeværelse er mekanisk.

<b>Årgang:</b>	2007																																		
<b>Tilstand:</b> Flere udsugningsventilatorer fra badeværelse virker ikke. Skønnes 50% ikke virker

<b>Skadesniveau [0-3]:</b>	3	<b>Restlevetid [År]:</b>	7																																
<b>1 Drift:</b>	Ingen inden for 15 år																																		
<b>2 Vedligehold:</b>	Ingen inden for 15 år																																		
<b>3 Opretning:</b>	Udskiftning af defekte ventilatorer.																																		
<p style="text-align: center;">Vurderede omkostninger pr. år i 15 år</p>

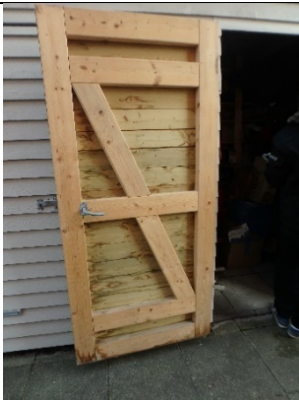
Døre i skure																																	
<p><b>Beskrivelse:</b> Døre på skure er udført i træ.</p>

<p><b>Skadesniveau [0-3]:</b></p>	2																																
<p><b>1 Drift:</b></p>	Ingen inden for 15 år																																
<p><b>2 Vedligehold:</b></p>	Udskiftning af døre/opretning																																
<p><b>3 Opretning:</b></p>	Ingen inden for 15 år.																																
<p>Vurderede omkostninger pr. år i 15 år</p>
