# D&V PLAN

- FOR ANDELSBOLIGFORENINGEN  
FREDERIKSBERG HAVE

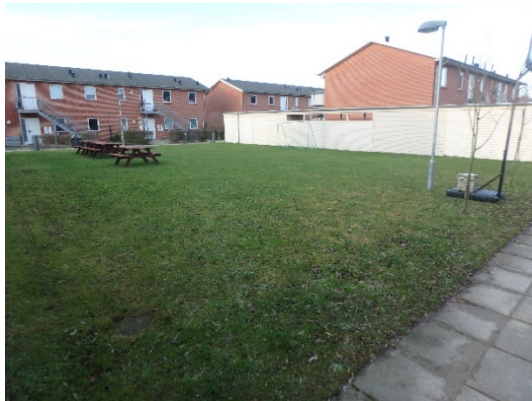
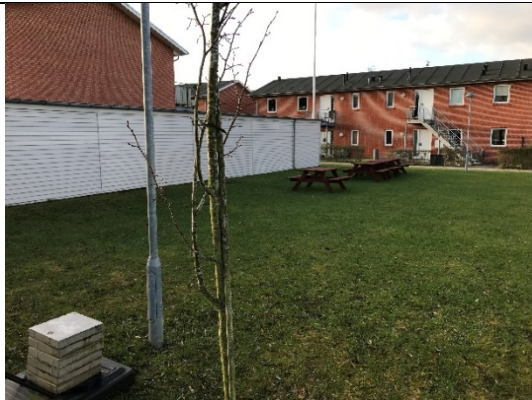
Belægning																																			
<b>Beskrivelse:</b> Græsplænen.

<b>Årgang:</b>	2007																																		
<b>Tilstand:</b> Græsplænen er i god stand, AB plejer den med egne værktøjer. Omkostning er hvis en professionel overtager opgaven

<b>Skadesniveau [0-3]:</b>	0	<b>Restlevetid [År]:</b>	50																																
<b>1 Drift:</b>	Pleje af fælledgræs																																		
<b>2 Vedligehold:</b>	Ingen inden for 15 år.																																		
<b>3 Opretning:</b>	Ingen inden for 15 år																																		
<p style="text-align: center;">Vurderede omkostninger pr. år i 15 år</p>

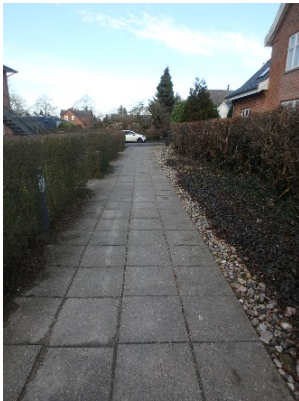
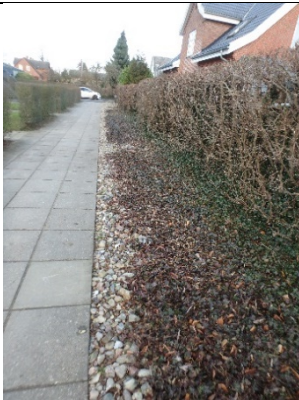
Stenbed																																	
<b>Beskrivelse:</b> Stenbed er med natursten

<b>Årgang:</b>	2007																																
<b>Tilstand:</b> Stenbed med efeu OK stand.

<b>Skadesniveau [0-3]:</b>	1																																
<b>Restlevetid [År]:</b>	50																																
<b>1 Drift:</b>	Pleje af klatreplanter																																
<b>2 Vedligehold:</b>	Ingen inden for 15 år.																																
<b>3 Oprettning:</b>	Ingen inden for 15 år																																
<p>Vurderede omkostninger pr. år i 15 år</p>

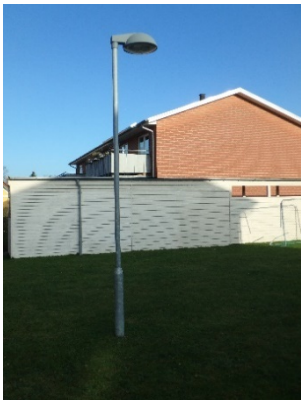
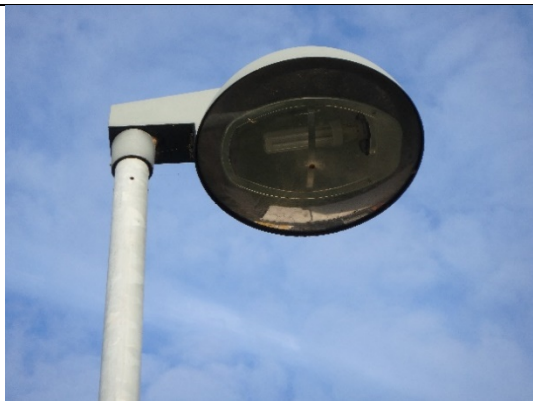
Vejbelysningsanlæg																																			
<p><b>Beskrivelse:</b> Udendørs vejbelysning er galvaniseret stål standerlamper, med kompakt eller LED lyskilder.</p>

<p><b>Årgang:</b></p>	2007																																		
<p><b>Tilstand:</b> OK Stand – Udskift til LED lyskilder.</p>

<p><b>Skadesniveau [0-3]:</b></p>	0	<p><b>Restlevetid [År]:</b></p>	27																																
<p><b>1 Drift:</b></p>	Udskift lyskilder til LED.																																		
<p><b>2 Vedligehold:</b></p>	Ingen inden for 15 år																																		
<p><b>3 Opretning:</b></p>	Ingen inden for 15 år																																		
<p>Vurderede omkostninger pr. år i 15 år</p>

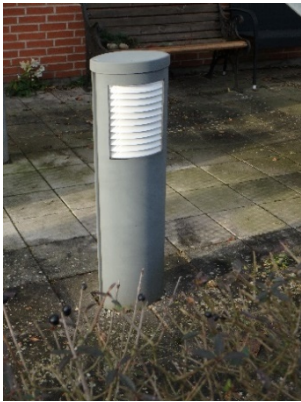
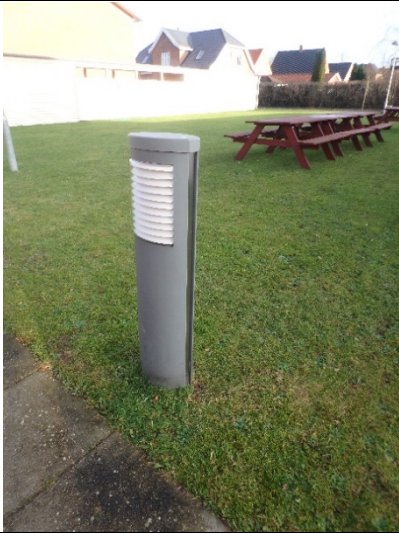
Stibelysningsanlæg																																	
<p><b>Beskrivelse:</b> Udendørs stibelysning er galvaniseret stål lamper, med kompakt eller LED lyskilder.</p>

<p><b>Årgang:</b></p>	2007																																
<p><b>Tilstand:</b> OK Stand – Udskift til LED lyskilder.</p>

<p><b>Skadesniveau [0-3]:</b></p>	0																																
<p><b>Restlevetid [År]:</b></p>	27																																
<p><b>1 Drift:</b></p>	Udskift lyskilder til LED.																																
<p><b>2 Vedligehold:</b></p>	Ingen inden for 15 år																																
<p><b>3 Oprettning:</b></p>	Ingen inden for 15 år																																
<p>Vurderede omkostninger pr. år i 15 år</p>

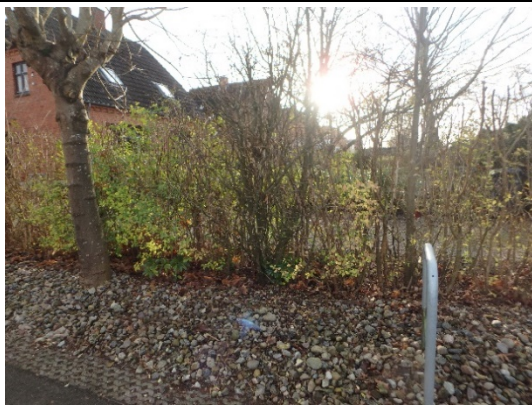
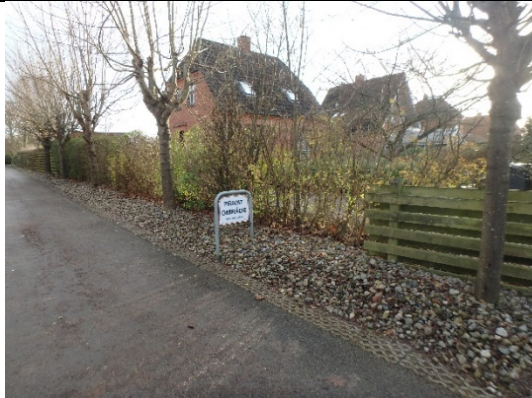
Diverse drift udearealer																																	
<p><b>Beskrivelse:</b> Hække mod naboer er blandet bevoksning med stedsegrøn efeu. Der er flere træer, blandt andet i skel som skyder nye kraftige skud.</p>

<p><b>Årgang:</b></p>	2007																																
<p><b>Tilstand:</b> Hække og træer er i god stand.</p>

<p><b>Skadesniveau [0-3]:</b></p>	0																																
<p><b>Restlevetid [År]:</b></p>	1																																
<p><b>1 Drift:</b></p>	Pleje af hække, klippeflade og fritvoksende træer.																																
<p><b>2 Vedligehold:</b></p>	Ingen inden for 15 år																																
<p><b>3 Oprettning:</b></p>	Ingen inden for 15 år																																
<p style="text-align: center;">Vurderede omkostninger pr. år i 15 år</p>

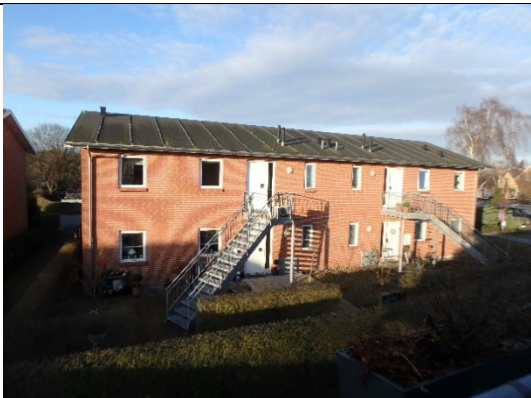
Tag			
<b>Beskrivelse:</b> Tagbelægning består af tagpap.		 	
<b>Årgang:</b>	2007		
<b>Tilstand:</b> Tagbelægningen vurderes at være i god stand, og der skal ikke gøres noget før der bliver problemer.

<b>Skadesniveau [0-3]:</b>	0	<b>Restlevetid [År]:</b>	27
<b>1 Drift:</b>	Ingen inden for 15 år		
<b>2 Vedligehold:</b>	Ingen inden for 15 år		
<b>3 Opretning:</b>	Ingen inden for 15 år

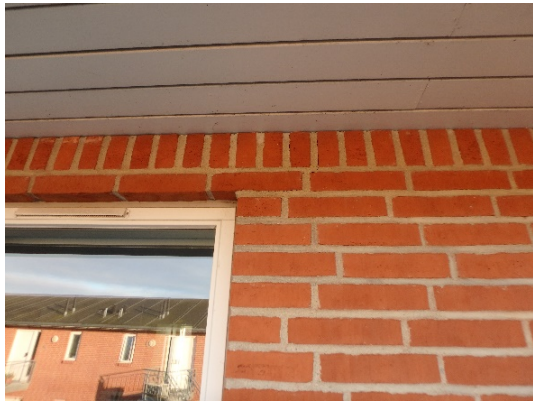
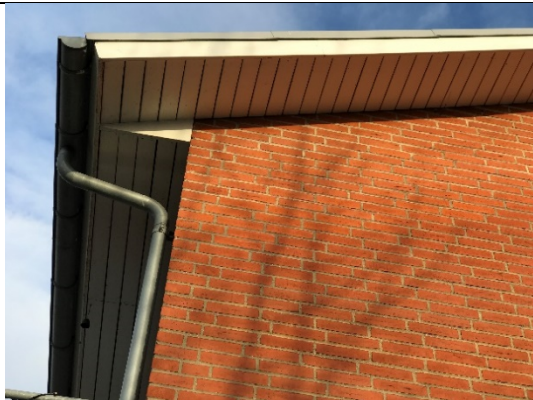
Træværk ved tag																																	
<b>Beskrivelse:</b> Vindskeder og udhængsbrædder er udført i træ.

<b>Årgang:</b>	2007																																
<b>Tilstand:</b> God stand, blev malet for et par år siden.

<b>Skadesniveau [0-3]:</b>	1																																
<b>Restlevetid [År]:</b>	7																																
<b>1 Drift:</b>	Ingen inden for 15 år.																																
<b>2 Vedligehold:</b>	Maling af træværk.																																
<b>3 Opretning:</b>	Ingen inden for 15 år																																
<p style="text-align: center;">Vurderede omkostninger pr. år i 15 år</p>

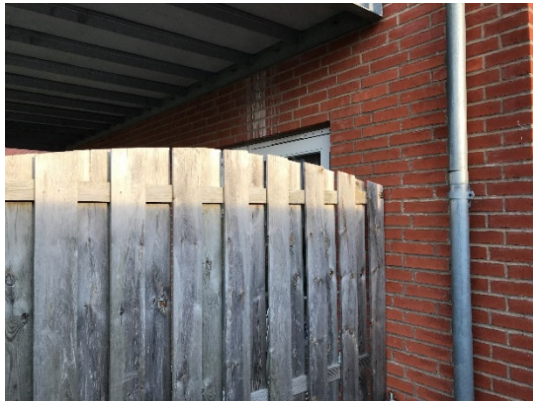
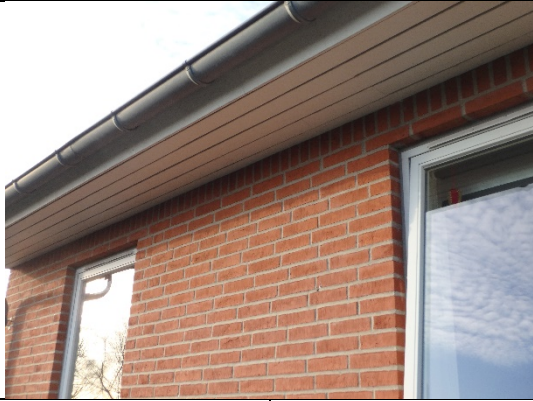
Tagrender og nedløb																																																			
<b>Beskrivelse:</b> Tagrender og nedløb er udført af galv. stål.

<b>Årgang:</b>	2007																																																		
<b>Tilstand:</b> Tagrender og nedløb vurderes at være i god stand, og der skal ikke gøres noget før der bliver problemer

<b>Skadesniveau [0-3]:</b>	0	<b>Restlevetid [År]:</b>	47																																																
<b>1 Drift:</b>	Tagrende, eftersyn, pr. gang																																																		
<b>2 Vedligehold:</b>	Ingen inden for 15 år																																																		
<b>3 Oprettning:</b>	Ingen inden for 15 år																																																		
<p style="text-align: center;">Vurderede omkostninger pr. år i 15 år</p>

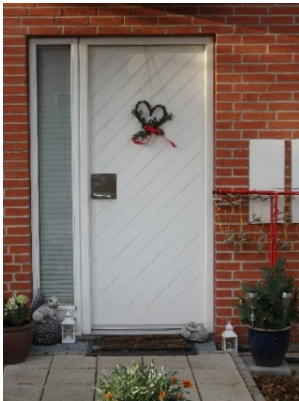
Yderdøre																																																			
<b>Beskrivelse:</b> Døre er af træ

<b>Årgang:</b>	2005																																																		
<b>Tilstand:</b> God stand, de skal dog smørres, flere tætningslister er slidte.

<b>Skadesniveau [0-3]:</b>	1	<b>Restlevetid [År]:</b>	33																																																
<b>1 Drift:</b>	Smørring og justering af døre																																																		
<b>2 Vedligehold:</b>	Udskiftning af tætningslister i døre, 1 x akrylmaling, døre																																																		
<b>3 Opretning:</b>	Ingen inden for 15 år																																																		
<p style="text-align: center;">Vurderede omkostninger pr. år i 15 år</p>

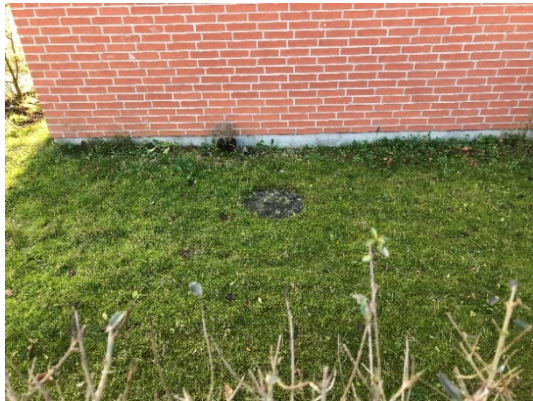
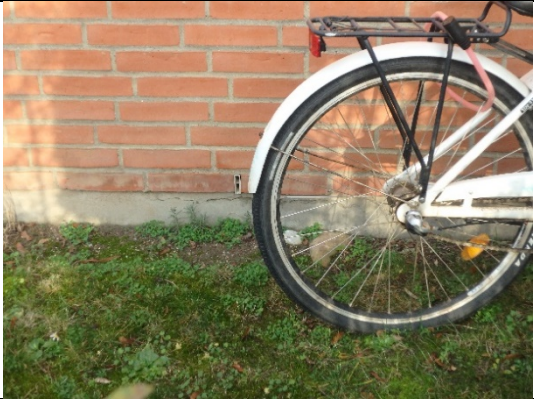
Sokkel			
<p><b>Beskrivelse:</b> Sokkel er af beton.</p>

<p><b>Årgang:</b></p>	2007		
<p><b>Tilstand:</b> Sokkel vurderes at være i god stand, og der skal ikke gøres noget før der bliver problemer</p>

<p><b>Skadesniveau [0-3]:</b></p>	0	<p><b>Restlevetid [År]:</b></p>	107
<p><b>1 Drift:</b></p>	Ingen inden for 15 år		
<p><b>2 Vedligehold:</b></p>	Ingen inden for 15 år		
<p><b>3 Opretning:</b></p>	Ingen inden for 15 år

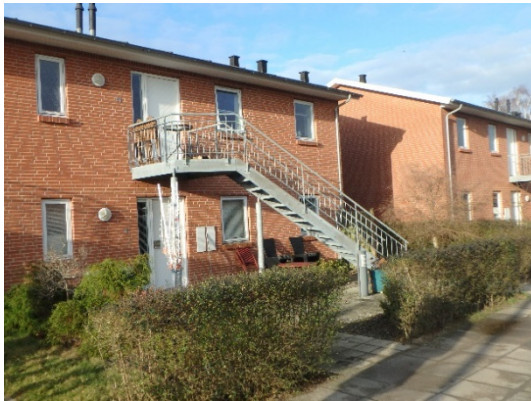
Trapper			
<p><b>Beskrivelse:</b> Trapper er af galvaniseret stål med platform af fibercement.</p>

<p><b>Årgang:</b></p>	2007		
<p><b>Tilstand:</b> De galvaniserede ståltrapper til 1. sals lejligheder er i god stand, dette gælder både trin og entreplatform som er et fibercementprodukt. Hold øje med samlinger og bolte for rustdannelse eller tæring, og behandl disse med forzinkningsmaling.</p>

<p><b>Skadesniveau [0-3]:</b></p>	0	<p><b>Restlevetid [År]:</b></p>	37
<p><b>1 Drift:</b></p>	Ingen inden for 15 år		
<p><b>2 Vedligehold:</b></p>	Ingen inden for 15 år.		
<p><b>3 Opretning:</b></p>	Ingen inden for 15 år

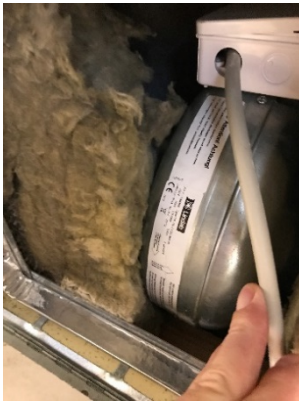
Badeværelsesventilatorer																																			
<b>Beskrivelse:</b> Udsugning fra badeværelse er mekanisk.

<b>Årgang:</b>	2007																																		
<b>Tilstand:</b> Flere udsugningsventilatorer fra badeværelse virker ikke. Skønnes 50% ikke virker

<b>Skadesniveau [0-3]:</b>	3	<b>Restlevetid [År]:</b>	7																																
<b>1 Drift:</b>	Ingen inden for 15 år																																		
<b>2 Vedligehold:</b>	Ingen inden for 15 år																																		
<b>3 Opretning:</b>	Udskiftning af defekte ventilatorer.																																		
<p style="text-align: center;">Vurderede omkostninger pr. år i 15 år</p>

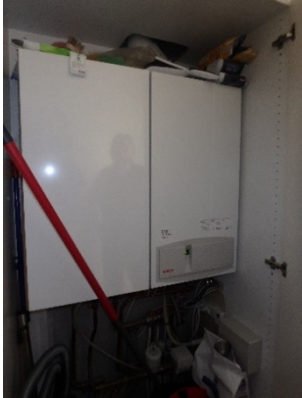
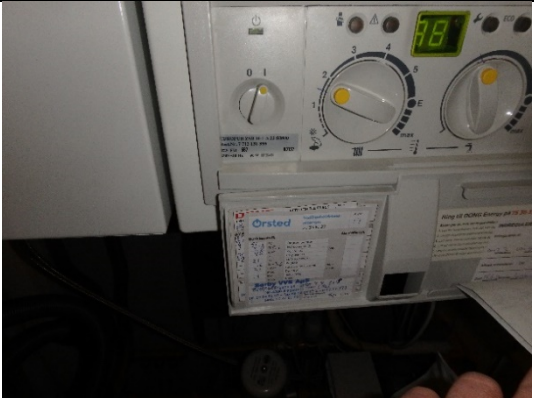
Gasfyr																																			
<p><b>Beskrivelse:</b> Gasfyr er solokedler af fab. Bosch EuroPur.</p>

<p><b>Årgang:</b></p>	2007																																		
<p><b>Tilstand:</b> Gaskedler er i god stand. Vi foreslår at AB overtager vedligehold og service</p>

<p><b>Skadesniveau [0-3]:</b></p>	0	<p><b>Restlevetid [År]:</b></p>	17																																
<p><b>1 Drift:</b></p>	Foreningen overtager vedligehold og service																																		
<p><b>2 Vedligehold:</b></p>	Ingen inden for 15 år.																																		
<p><b>3 Opretning:</b></p>	Ingen inden for 15 år																																		
<p>Vurderede omkostninger pr. år i 15 år</p>

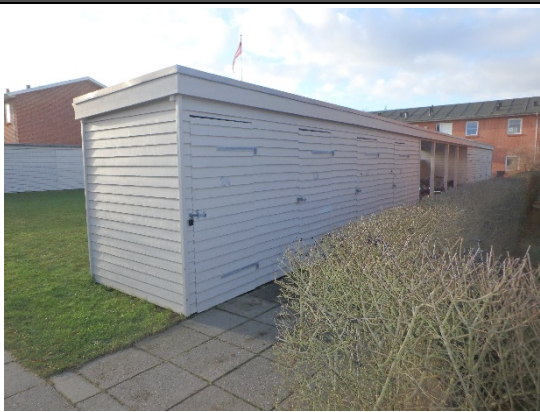
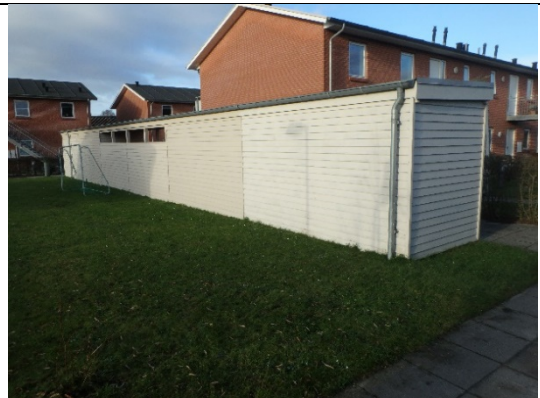
Facader på skure																																	
<b>Beskrivelse:</b> Facader på skure er af træ

<b>Årgang:</b>	2007																																
<b>Tilstand:</b> OK stand, blev malet for et par år siden.

<b>Skadesniveau [0-3]:</b>	1																																
<b>Restlevetid [År]:</b>	7																																
<b>1 Drift:</b>	Ingen inden for 15 år.																																
<b>2 Vedligehold:</b>	Maling af træværk																																
<b>3 Opretning:</b>	Ingen inden for 15 år																																
<p style="text-align: center;">Vurderede omkostninger pr. år i 15 år</p>

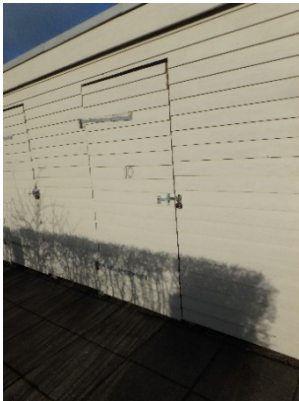
Døre i skure																																	
<p><b>Beskrivelse:</b> Døre på skure er udført i træ.</p>

<p><b>Årgang:</b></p>	2007																																
<p><b>Tilstand:</b> Døre hænger og er konstrueret forkert. Skråstiver bør ikke være delt over og bør gå fra top til bundstykke.</p>

<p><b>Skadesniveau [0-3]:</b></p>	2																																
<p><b>1 Drift:</b></p>	Ingen inden for 15 år																																
<p><b>2 Vedligehold:</b></p>	Udskiftning af døre/opretning																																
<p><b>3 Opretning:</b></p>	Ingen inden for 15 år.																																
<p>Vurderede omkostninger pr. år i 15 år</p>
